## **Erdfall Riethnordhausen, Sachsen-Anhalt**

### **1 Einleitung**

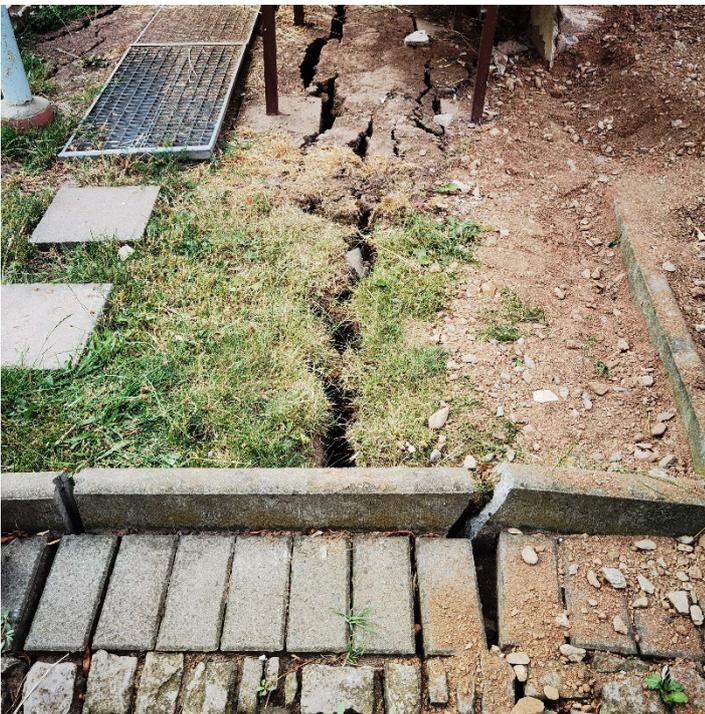
Eine freistehende Garage über dem Bruch wurde vollständig zerstört. Die Reste der Garage findet man in der Grube. Durch den Bruch wurden die Fundamente an drei benachbarten Gebäuden freigelegt. Das Streifenfundament der Giebelwand des Wohngebäudes hing zur Hälfte in der Luft. Rund um den Erdfall zeigte die Geländeoberfläche Risse, wie sie auf dem Bild 01 zu erkennen sind. Es bestand die Gefahr, dass die Gebäude weiteren Schaden nehmen oder einstürzen.

Bild 01: Risse an der Oberfläche neben der Grube

An der Geländeoberkante in der Nähe des Erdfalls waren mehrere tiefe Risse mit einer Öffnungsweite von 5 cm und mehr entstanden (siehe Bild 01). Die steilen Kraterwände konnten jederzeit nachgeben.

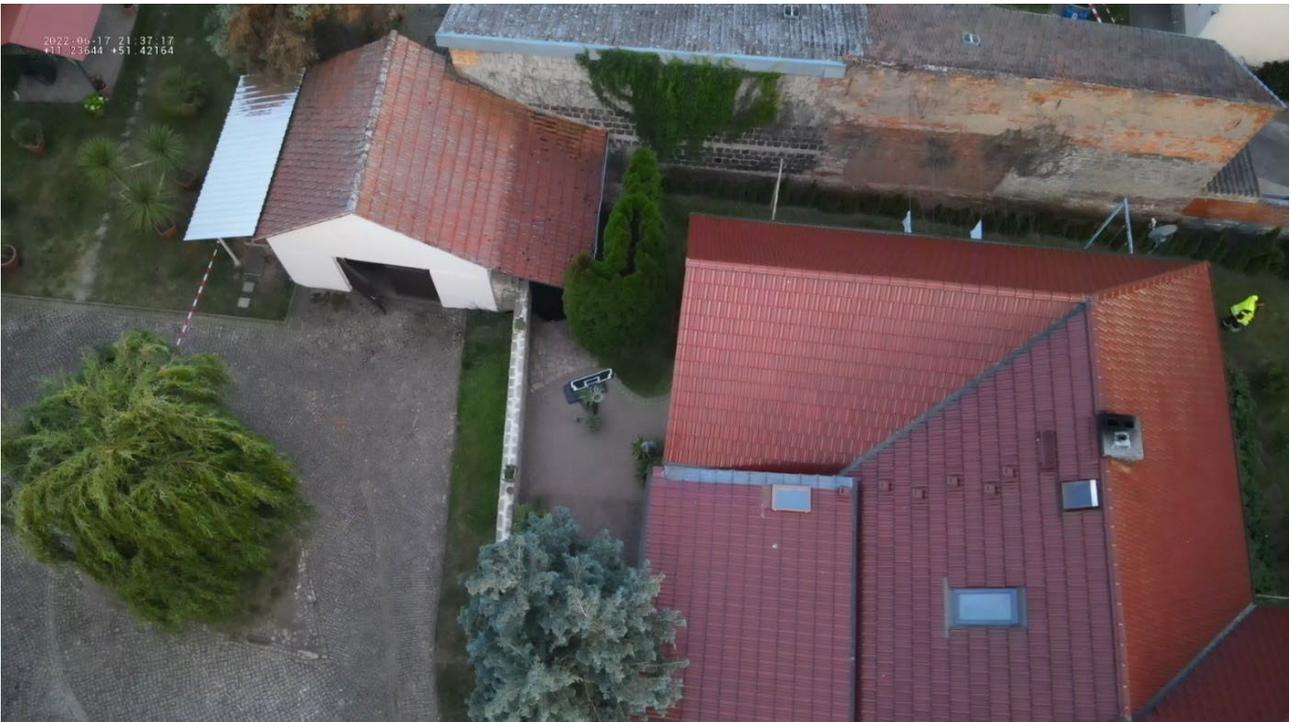
In der Ortslage Riethnordhausen ist am 17.06.2022 ein Bruch gefallen. Dabei entstand eine fast kreisrunde Grube mit einem Durchmesser von 11,5 m und eine Tiefe von 4,5 m. Am Abend vorher bemerkte der Eigentümer, dass sich Gehwegplatten vor dem Haus gegeneinander verschoben haben. Kurze Zeit später bildete sich an dieser Stelle ein Loch, das sich sofort mit Wasser füllte. In den ersten Stunden nach dem Ereignis konnte man im Sohlbereich eine freie Wasseroberfläche erkennen.

Bild 02: Drohnenaufnahme der Feuerwehr Kelbra vom 17.06.2022; 21:37 h

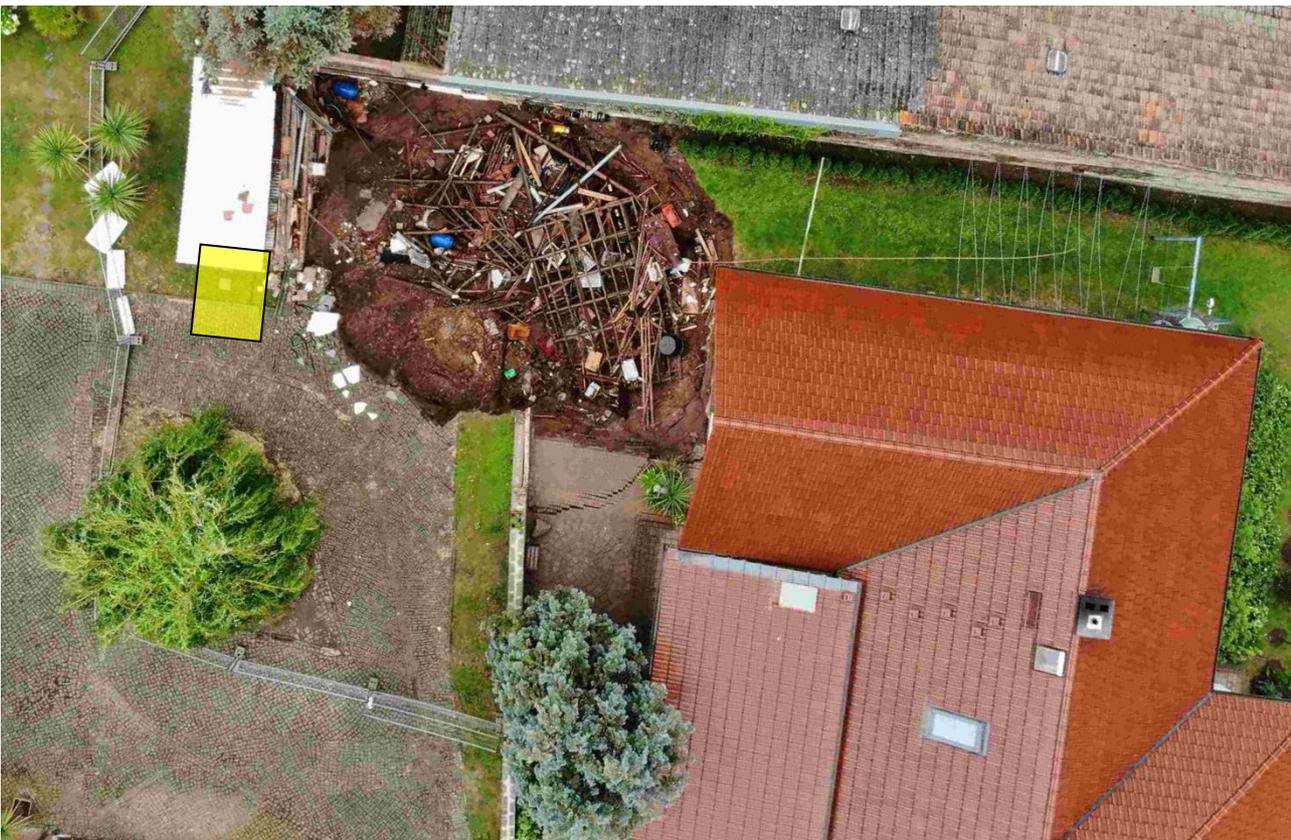
Bild 03: Drohnenaufnahme Aberle vom 20.06.2022; 10:30 h

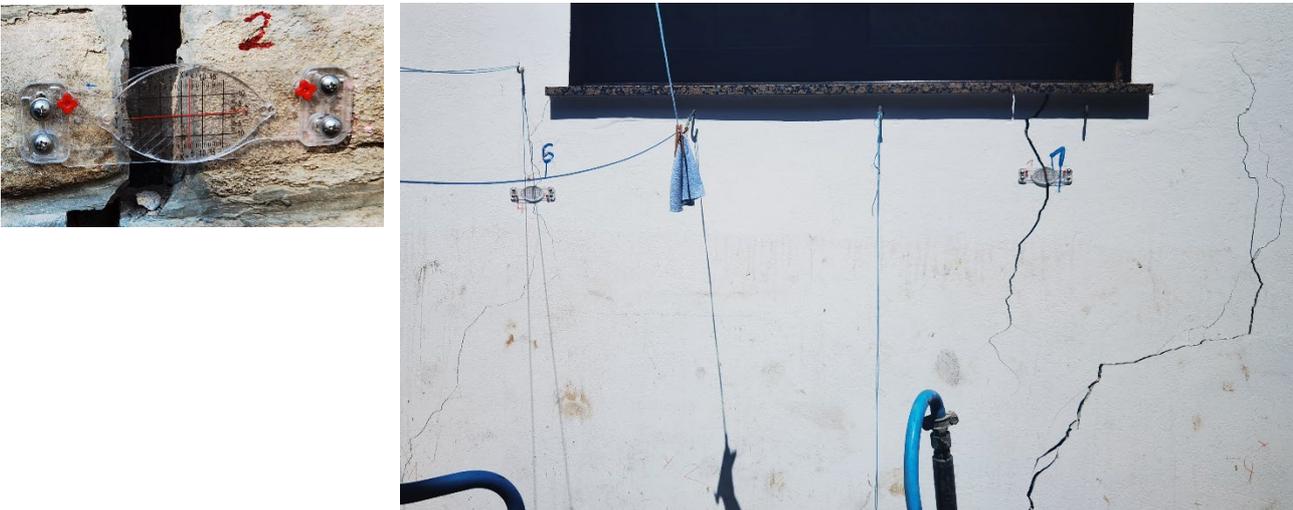
Unmittelbar nach dem Erdfall wurde das am Stärksten betroffene Gebäude geräumt und die angrenzende Straße für den Durchgangsverkehr gesperrt. Die Risse an den Gebäuden im Umfeld wurden mit 8 Rissmonitoren beobachtet.

Bild 09: Rissmonitore an der Gartenmauer und Hauswand

Die vorhandenen Risse haben sich den Sanierungsarbeiten nicht mehr vergrößert.

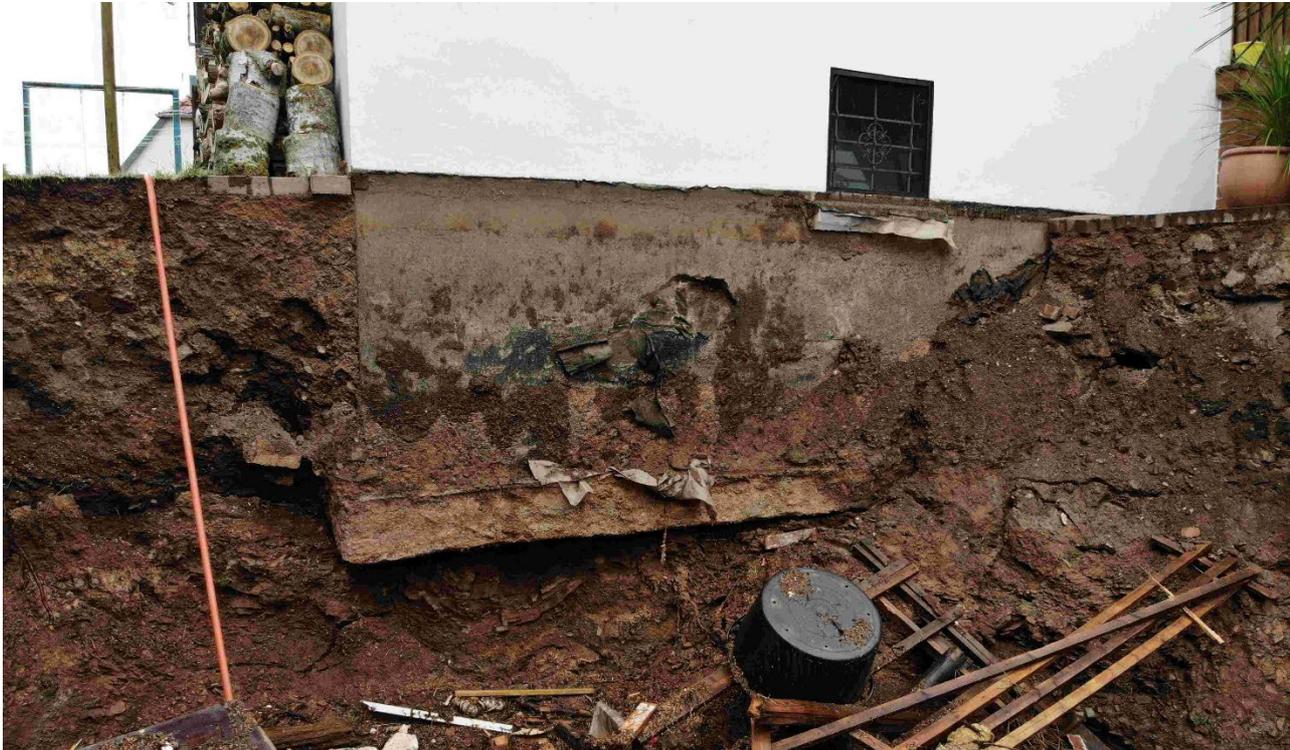
Nach der Schadensermittlung wurde entschieden den Erdfall mit einem Sand-Kies-Gemisch zu verfüllen. Die Überreste der Garage in der Grube wurden nicht entfernt. Es bestand die Gefahr, dass die Entfernung der Reste der Dachkonstruktion aus der Grube weitere Risse bilden, oder sogar die Giebelwand zum Einsturz bringen könnte.

Bild 10: Fundamente des Hauses liegen frei

Die Grube wurde mit einem Sand-Kiesgemisch vollständig verfüllt und die Fundamente des Wohnhauses mit einer Rammlanzeninjektion unterfangen.

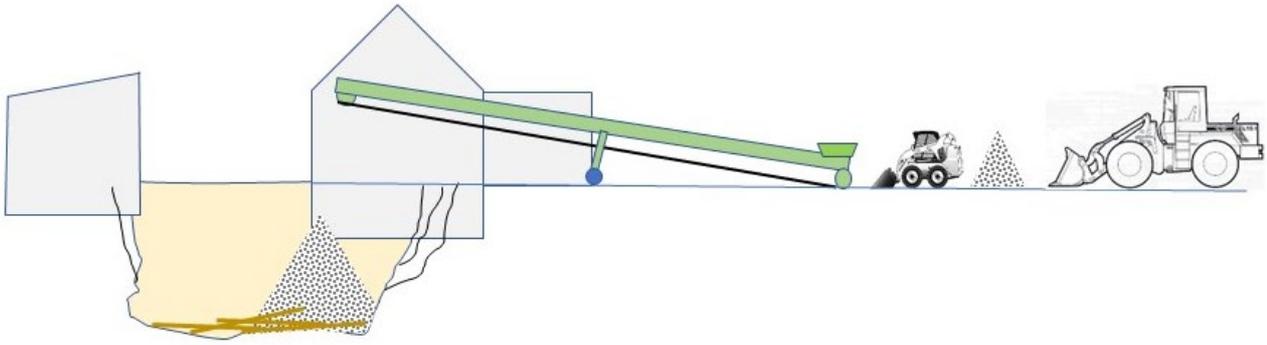
Bild 11: Prinzipskizze zu der Verfüllung mit einem Förderband

Die Verfüllung erfolgte mit einem Förderband, um Erschütterungen durch Fahrzeuge in der Nähe des Erdfalls zu vermeiden. Das Material wurde mit einem großen Radlader zu einem Zwischenlager vor die Grundstücksgrenze transportiert, von hier mit einem Kompaktlader aufgenommen und damit ein Förderband beschickt.

Insgesamt wurden 750,05 t des Sand-Kies-Gemisch in den Erdfall verfüllt. Das Material wurde ca. 10 cm über der ursprünglichen Geländeoberkante verfüllt, um spätere Setzungen auszugleichen.

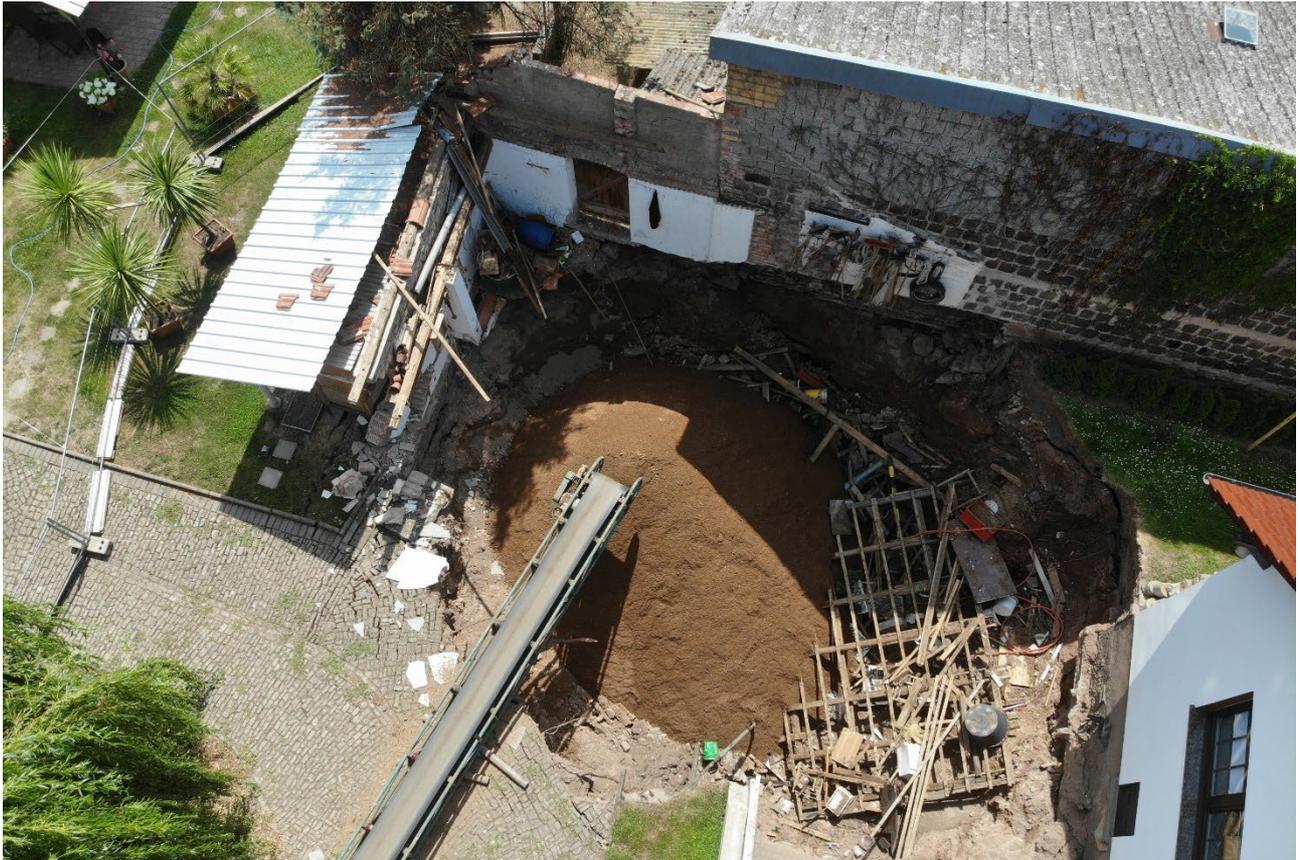
Bild 12: Einbau des Materials

Die Verfüllarbeiten durch ein lokales Unternehmen haben am gleichen Tag, zwei Stunden nach der Auftragsvergabe begonnen und wurden nach einer Woche abgeschlossen.

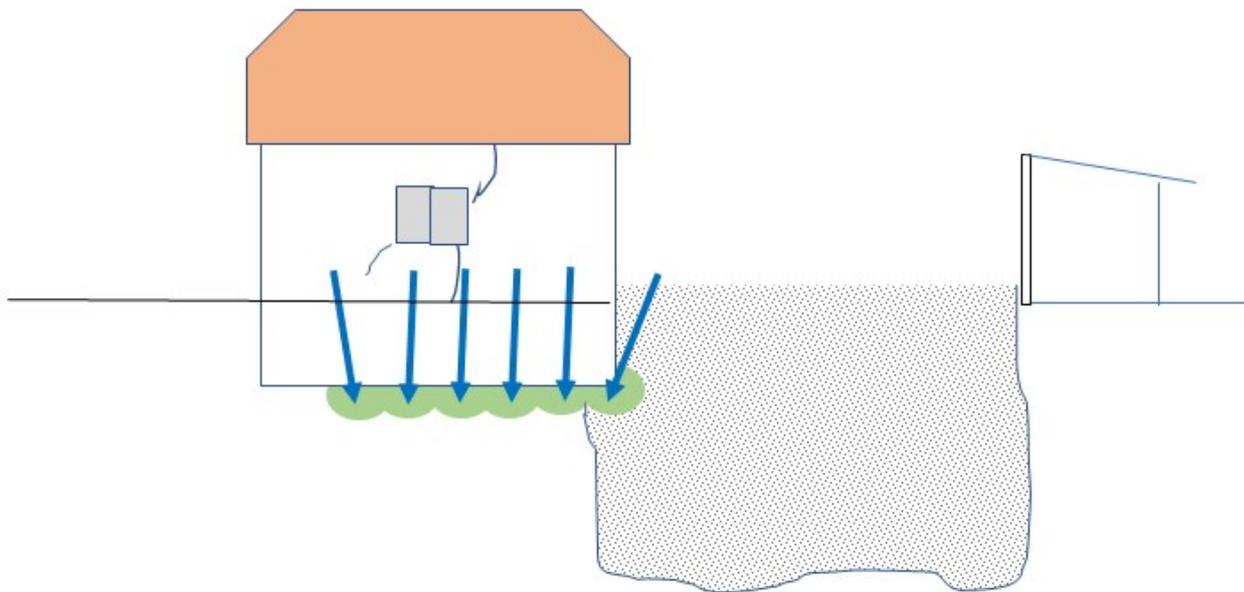
Bild 13: Prinzipskizze zu den Injektionsarbeiten

Anstelle einer Verdichtung wurde direkt unter die Fundamente des Gebäudes eine Zementsuspension verpresst. Die Suspension wurde mit einer Rammlanzeninjektion eingebracht.

Insgesamt wurden 20 Rammlanzen im Pilgerschrittverfahren eingebaut und verpresst. Innerhalb einer Woche wurde 15.360 l Suspension, das entspricht einer Menge von 18,7 t Zement in den Baugrund eingebracht. Bei der Verpressung der ersten 5 Lanzen sind geringe Zementmengen über Risse in der Bodenplatte in den Keller des Gebäudes eingedrungen. Mit der Injektion wurden die Hohlräume unter dem Kellerboden soweit verfüllt, dass später keine weitere Suspension im Keller eingedrungen ist.

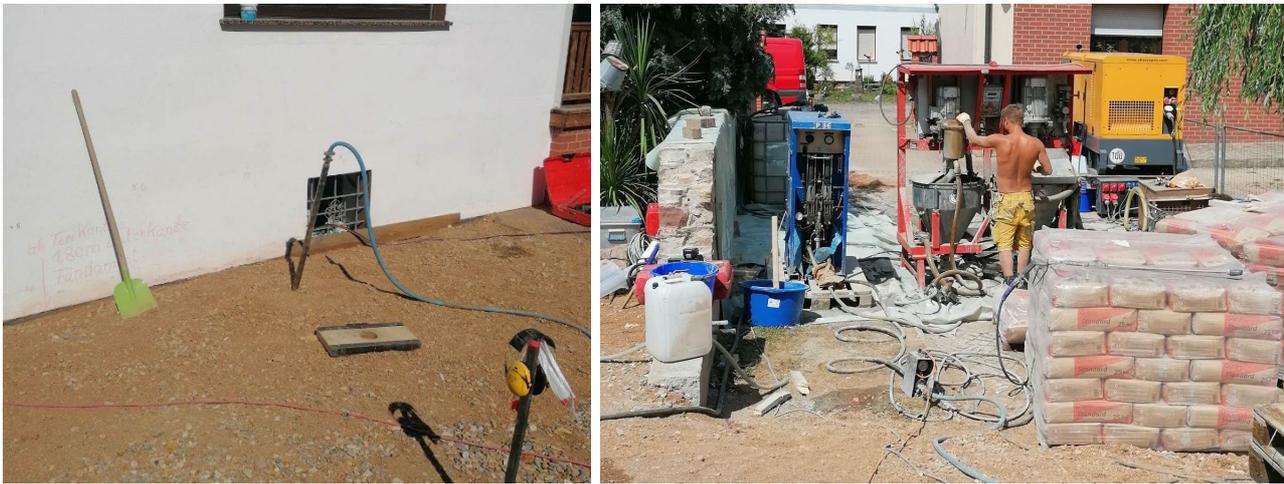
Bild 14: Rammlanze (hier Nr. 11) und Verpresseinrichtung

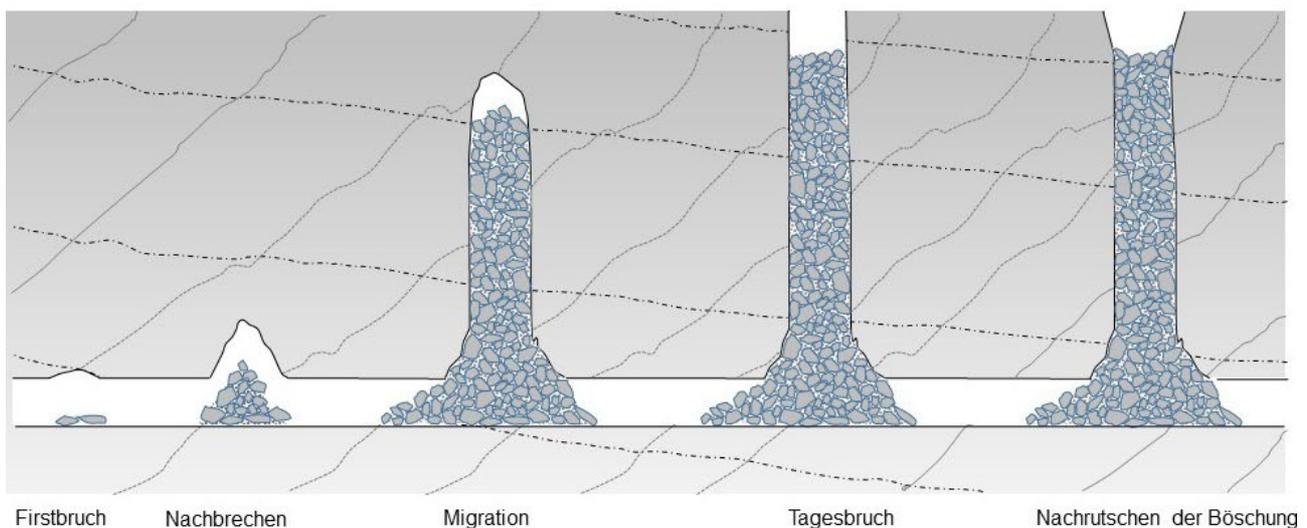
Die Ursache für den Erdfall ist mit hoher Sicherheit eine Subrosion im Bereich der Kelbraer Störung, die sich bis an die Oberfläche durchgestanzt hat. Durch Lösungsercheinungen im Salinar ist ein Hohlraum entstanden. Der Hohlraum ist durch Nachfall nach oben gewandert.

Bild 15: Bewegung eines Hohlraums an die Tagesoberfläche hier am Beispiel eines Hohlraums im Altbergbau.
