# 15. Kolloquium Bauen in Boden und Fels

# Kainzmühlsperre – Sanierung der Staumauer mit Kunststoffdichtungsbahn und Dichtungsschleier

**Dr.-Ing. Barbara Tönnis**

**Dipl.-Ing. Bernd Aberle**

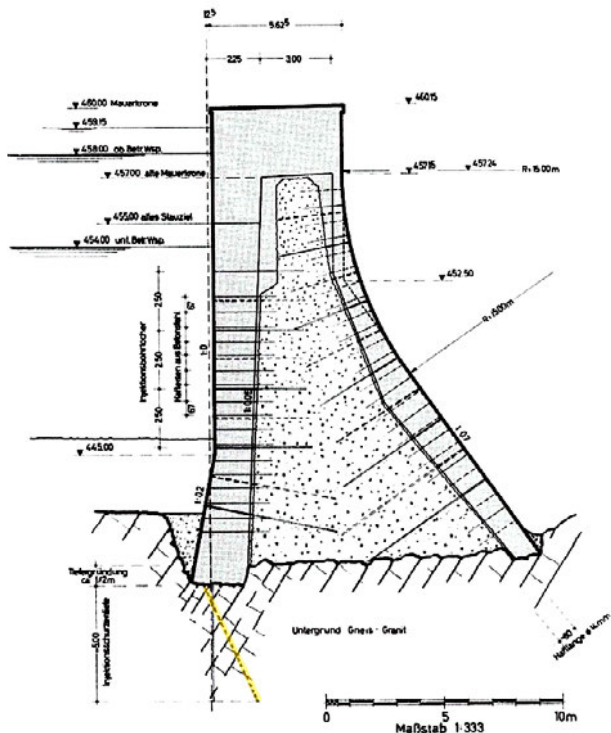
Abb. 2: Lage der Verpressbohrungen 1954 [EDEG]

Laut Bautagebuch wurde zusätzlich eine Untergrundinjektion ausgeführt, über deren genaue Lage und Ausführung jedoch keine gesicherten Informationen vorliegen. Dazu wurden Bohrungen von der Wasserseite durch den

Sporn der Staumauer bis etwa 5 m unter die Gründungssohle abgeteuft (s. Abb. 2). Die Bohrungen waren 24° zur Luftseite geneigt.

Ziel der Injektion war eine Vergütung des Untergrundes und der Gründungssohle zur Begrenzung und Reduzierung der Sohlenwasserdrücke. Der Dichtungsschleier sollte möglichst nahe an der Wasserseite hergestellt werden. Dafür war im oberen Bohrbereich ein Verpresswiderlager erforderlich, um zu verhindern, dass die Zementsuspension unkontrolliert in den Zwickel zwischen Fels und Mauersporn austritt.

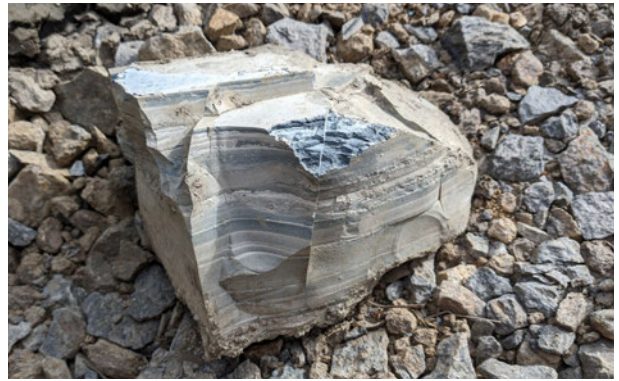
Abb. 3: Zementsuspensionsspuren aus 1954/1955

Im Zuge der Baumaßnahmen in 2024 wurden Suspensionsrückstände, die auf der Wasserseite vor der Staumauer ausgegraben (s. Abb. 3). In der obersten Lage wurden mehr als 30 Schichten gezählt.

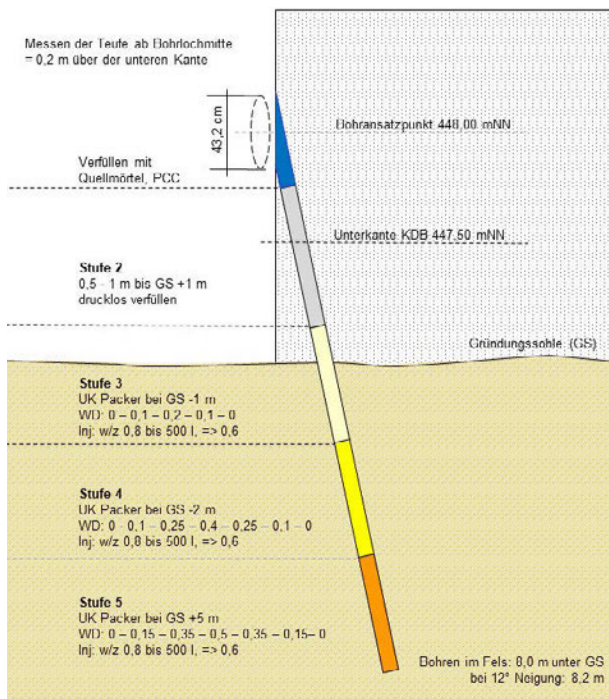
Abb. 4: Auszug aus der Arbeitsanweisung Injektion

Die Injektion wurde von unten nach oben mit Verpressstufen von 3 m Länge ausgeführt. Die Bezeichnung der Stufen wurde so gewählt, dass die Verpressung mit Stufe 5 – im Bohrlochtiefsten – beginnt (s. Abb. 4). Die Stufe 3 verpresst bei allen Bohrungen den Bereich von 1 m über der Gründungssohle bis 2 m unterhalb der Gründungssohle.

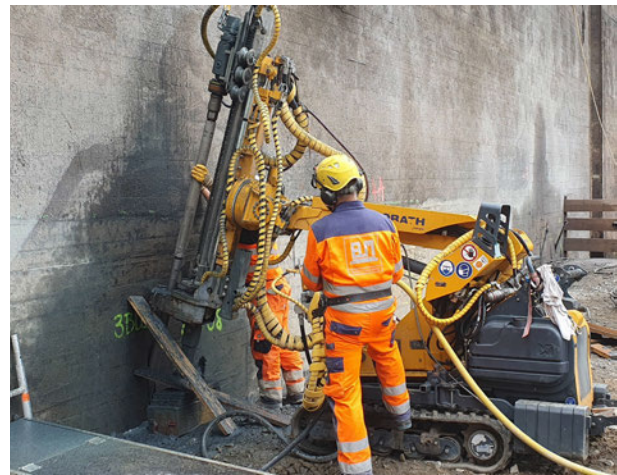
Abb. 5: Herstellung des Dichtungsschleiers an der Wasserseite der Staumauer

Die Arbeiten erfolgten von April bis August 2024 im entleerten Becken ohne Fangdamm (s. Abb. 5).

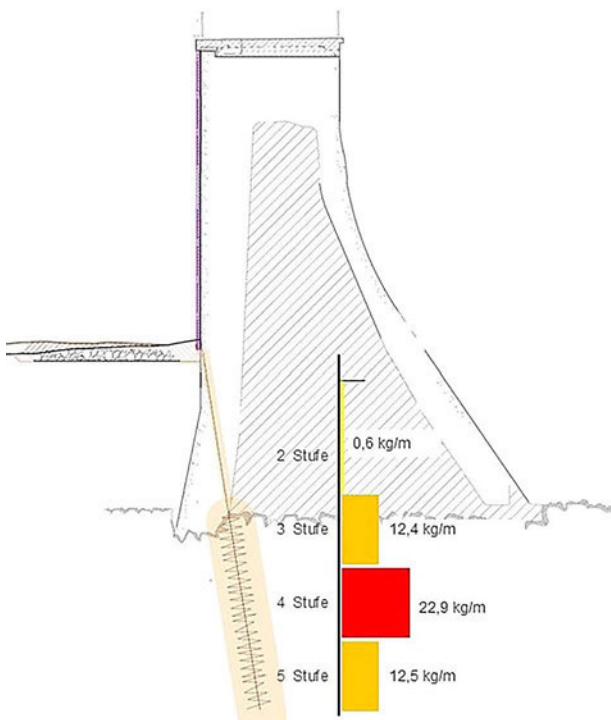
Abb. 6: Durchschnittliche Nettozementaufnahme über die Tiefe

In den Verpressstufen 3 bis 5 wurden insgesamt 21.618 kg Zement mit 24.645 l Suspension eingebracht. Die durchschnittliche Nettozementaufnahme betrug 15,5 kg/m bei einer erfassten Gesamtverpresszeit von 218,1 Stunden. (s. Abb. 6).

In der Stufe 2 wurde das Bohrlochvolumen drucklos verfüllt. Die geringe Aufnahmemenge von 0,6 kg/m zeigt, dass nur sehr geringe Mengen Suspension in die Vorsatzschale eingedrungen sind. Im Bereich der Gründungssohle wurde eine mittlere Aufnahme von 12,4 kg/m erzielt, was darauf hindeutet, dass Teile des bestehenden Dichtungsschleiers aus früheren Maßnahmen weiterhin wirksam sind (s. Abb. 6). In den tieferliegenden Felsbereichen (2–5 m unterhalb der Gründungssohle) wurden durchschnittlich 22,9 kg/m verpresst. Wie bei derartigen Arbeiten üblich, nimmt die Verpressmenge mit der nächst tieferen Stufe ab, da der Fels dort geringere Verwitterungsgrade und somit eine niedrigere Durchlässigkeit aufweist. Dieses Verhalten zeigt sich deutlich in den Zementaufnahmen der Stufe 5.

Bei der Injektionsmaßnahme 1954/1955 wurden die Bohrungen nur bis zu einer Tiefe von ca. 5 m unterhalb des Sporns abgeteuf. Mit der Stufe 5 wurde der Fels unterhalb des bestehenden Dichtungsschleiers vergütet.

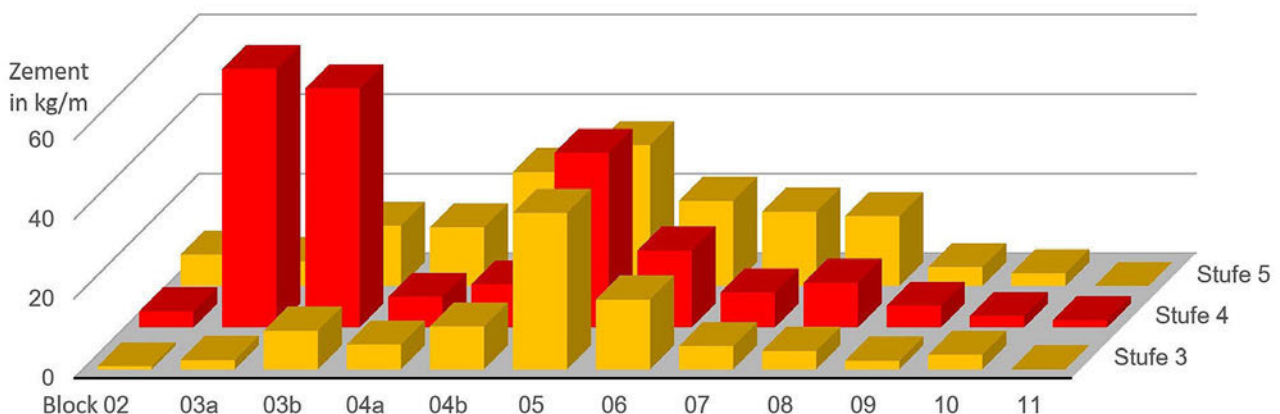
Abb. 7: Verpressgutaufnahme in den Stufen 3, 4 und 5 in den Blöcken (Abwicklung in Mauerlängsachse)

In Abb. 7 ist die Verpressgutaufnahme der Blöcke grafisch als Abwicklung über die Mauerlängsachse dargestellt. Es zeigt sich, dass die Talflanken nur geringe Verpressmengen aufnehmen, während in den Zentralbereichen der Staumauer deutlich höhere Aufnahmen verzeichnet wurden. Auffällig ist eine erhöhte Zementaufnahme in Stufe 4 der Blöcke 03a und 03b. Bereits während der WD-Tests zu Beginn der Maßnahmen wurden hydraulische Verbindungen zwischen den Bohrungen 03a-A-06 und 03b-A-06 sowie zu den Messstellen BK 6 und BK 8 festgestellt. Die Bohrkern zeigen ausgeprägte vertikale Trennflächen, die diesen Bereich durchörtern.

Unterhalb des Grundablasses im Block 05 wurden ebenfalls deutlich höhere Aufnahmemengen beobachtet. Dies lässt darauf schließen, dass die Maßnahme aus den 1950iger Jahren für einen Dichtungsschleier in diesem Bereich nicht mehr vollständig wirksam ist oder nicht vollständig umgesetzt wurde.

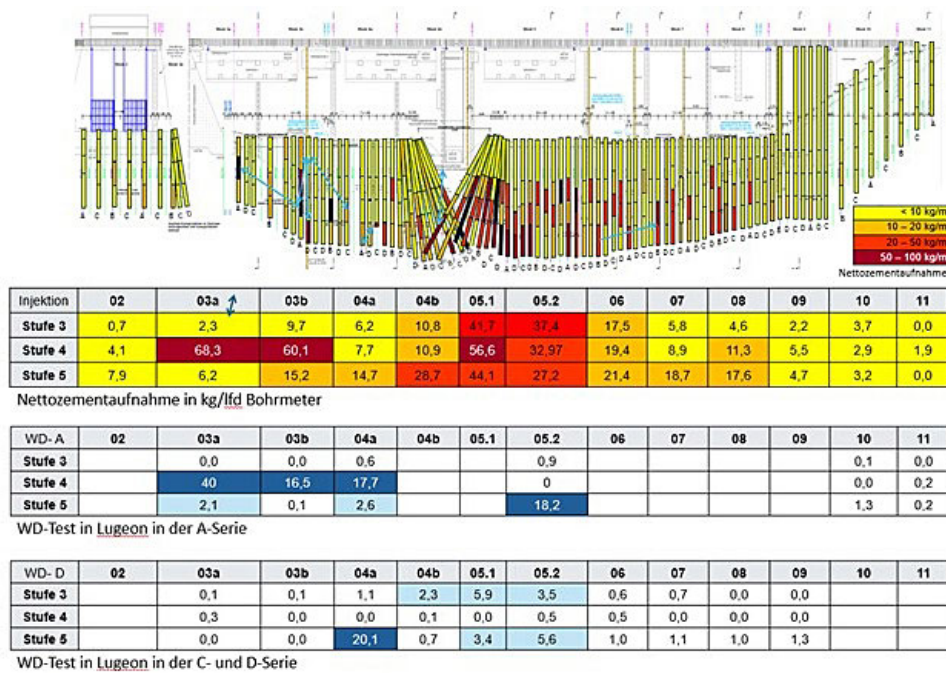
Abb. 8: Gegenüberstellung Zementaufnahme und WD-Tests

Die schematische Auswertung der Zementaufnahme nach Tiefenstufen und Mauerblöcken erfolgt in Abb. 8. Hierbei wurde Block 05 in die Teilbereiche 05.1 und 05.2 untergliedert. Die Grafik zeigt eine Abwicklung der Talsperre mit den Bohrungen. Eine dunklere Färbung bedeutet bei der Zementaufnahme und bei den WD-Tests einen höheren Lugeon-Wert gegenüber den helleren Feldern.

Ein ähnliches Bild zeigt sich in der Zementaufnahme. Auch hier nimmt die Aufnahmemenge in der D-Serie ab. Nur in den Fächerbohrungen in Block 04b und 05 unterhalb des Grundablasses wurde in der C-Serie und D-Serie größere Mengen Zement verpresst. Die hohen Aufnahmen in Block 03a und 03b beschränken sich auf die Stufe 4 und sind ein Hinweis auf eine oder mehrere stark wasserführende Klüfte. Zu den Talflanken hin nehmen die Aufnahmen deutlich ab was auf dichtes, wenig durchlässiges Gestein hindeutet.

Der zentrale Bereich (Block 04b bis 05.2) bildet eine lokal begrenzte Zone, in der die Wasserdurchlässigkeit durch die Injektion reduziert werden konnte.

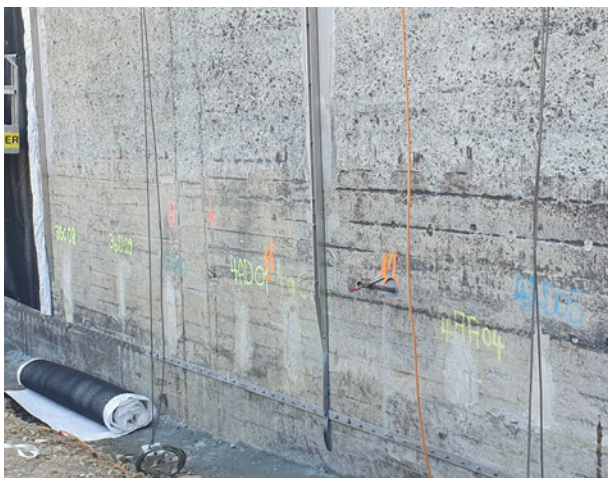
Abb. 9: Klemmleiste der KDB unterhalb der Bohransatzpunkte des Dichtungsschleiers

Die KDB wurde über die Bohransatzpunkte geführt, so dass ein lückenloses Dichtungssystem von der Mauerkrone bis in den Fels entstand. In Abb. 9 sind eine vertikale Klemmleiste und die untere Klemmleiste der KDB zu erkennen. Die druckwasserdicht verfüllten Bohransatzpunkte (grau) liegen oberhalb der unteren Klemmleiste.

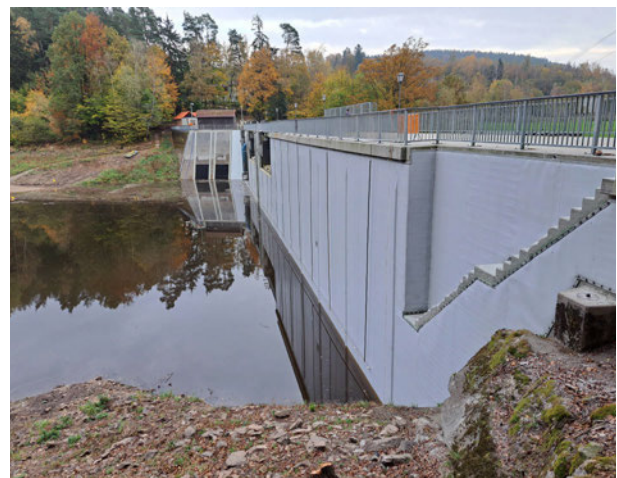
Abb. 10: Wasserstand beim Probestau am 22.10.2024

Der Probestau erfolgte gemäß Probestauprogramm vom 22.10.2024 bis zum 15.11.2024 (s. Abb. 10). Die Auswertung aller Messungen und Beobachtungen bestätigte das Erreichen der vorgesehenen Sanierungsziele und den Nachweis der normgerechten Zuverlässigkeit in den genehmigten Stauzielen.
