Erkundung, Sicherung und Verwahrung von tagesnahen Muschelkalktiefbauten im Stadtgebiet von Schraplau (Saalekreis) *

Investigation, safety works and safekeeping custody of shell limestone mining close to the surface in the area in the city of Schraplau (Saalekreis)

Günter Meier, Gerhard Jost, Bernd Aberle

* Veröffentlicht in: Tagungsband 8. Altbergbau-Kolloquium, TU Clausthal, 06. bis 08.11.2008, S. 278 bis 290, VGE Verlag GmbH, Essen 2008

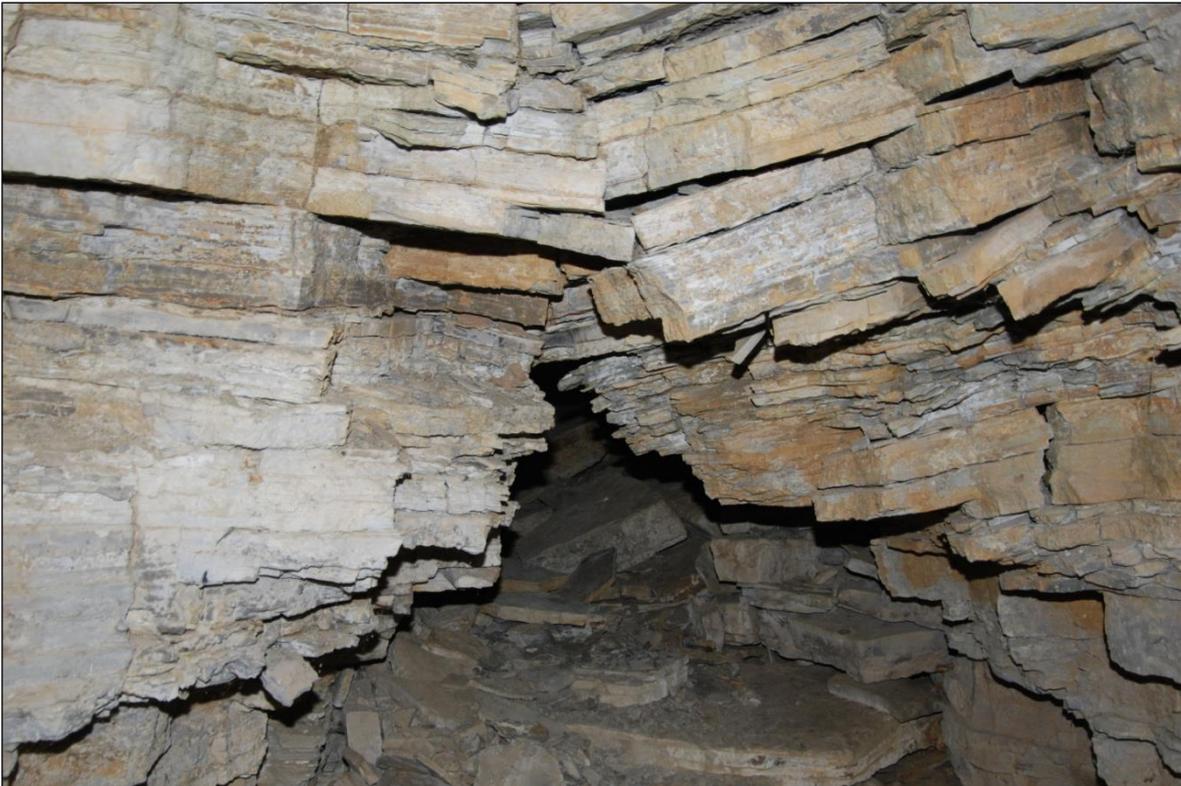
Abb.1 : Verbruch der entfestigten Deckgebirgsschichten über den Grubenbauen

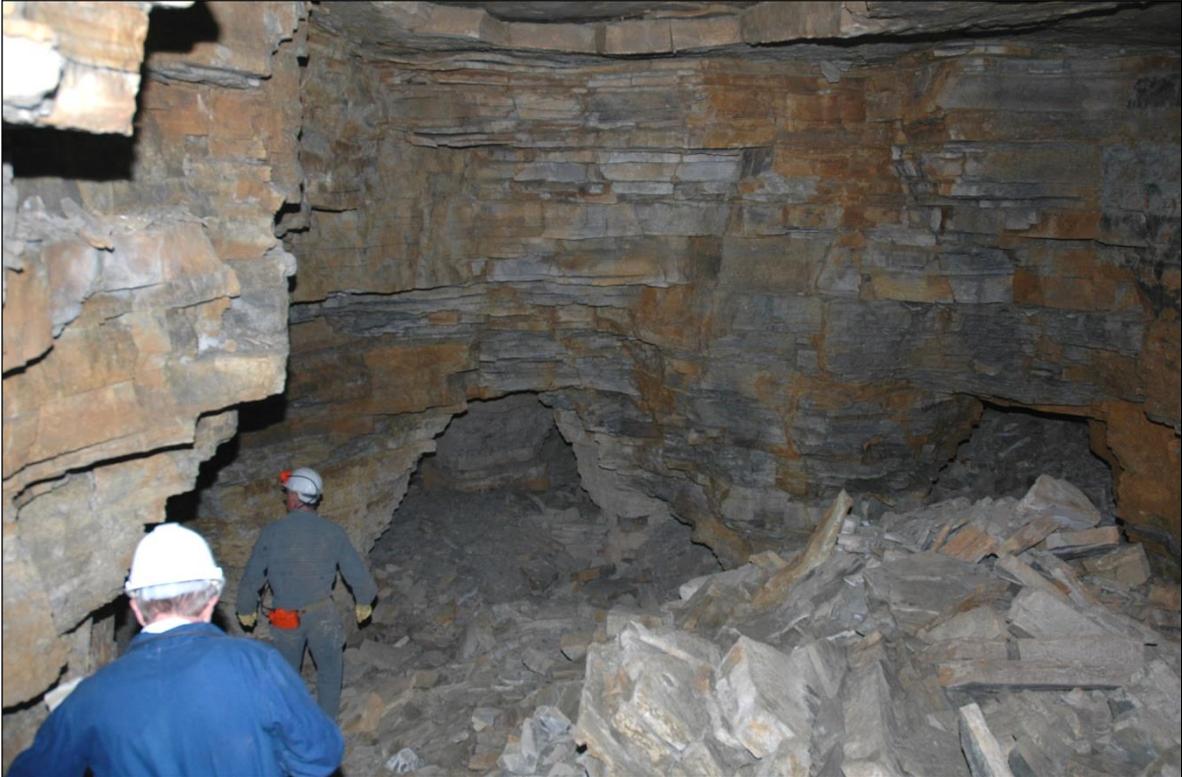
Abb.2 : Große teilverbrochene Abbaukammer bei der Erstbefahrung

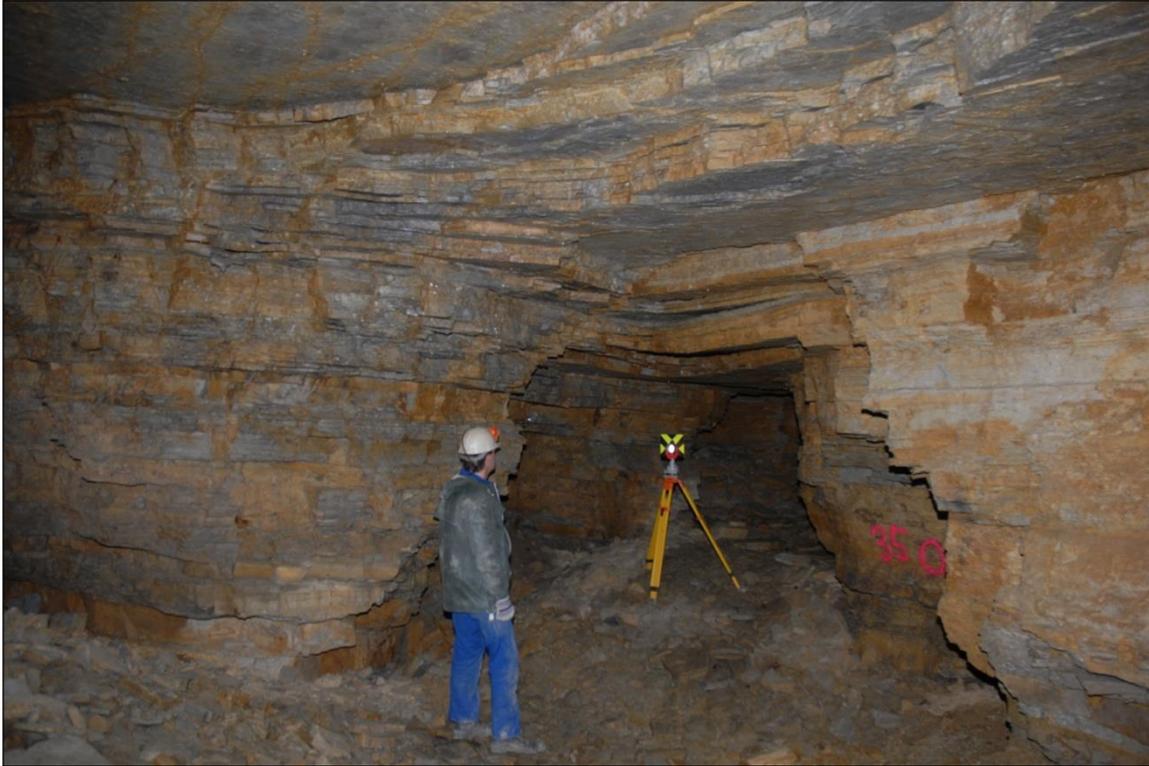
Abb.3 : Vermessungsarbeiten in den Kammer-Pfeiler-Abbauen

Aufgrund dieser geotechnisch-markscheiderisch hochbrisanten Ausgangssituation beauftragte das Landesamt für Geologie und Bergwesen Sachsen-Anhalt die Firma BST Mansfeld GmbH & Co. KG mit der sofortigen Durchführung von bergtechnischen Erstsicherungsmaßnahmen zur Gefahrenabwehr und das Ingenieurbüro Dr. G. Meier mit den über- und untertägigen markscheiderischen Vermessungsarbeiten einschließlich der ingenieurgeologischen Dokumentation der Grubenbaue (Bild 3).

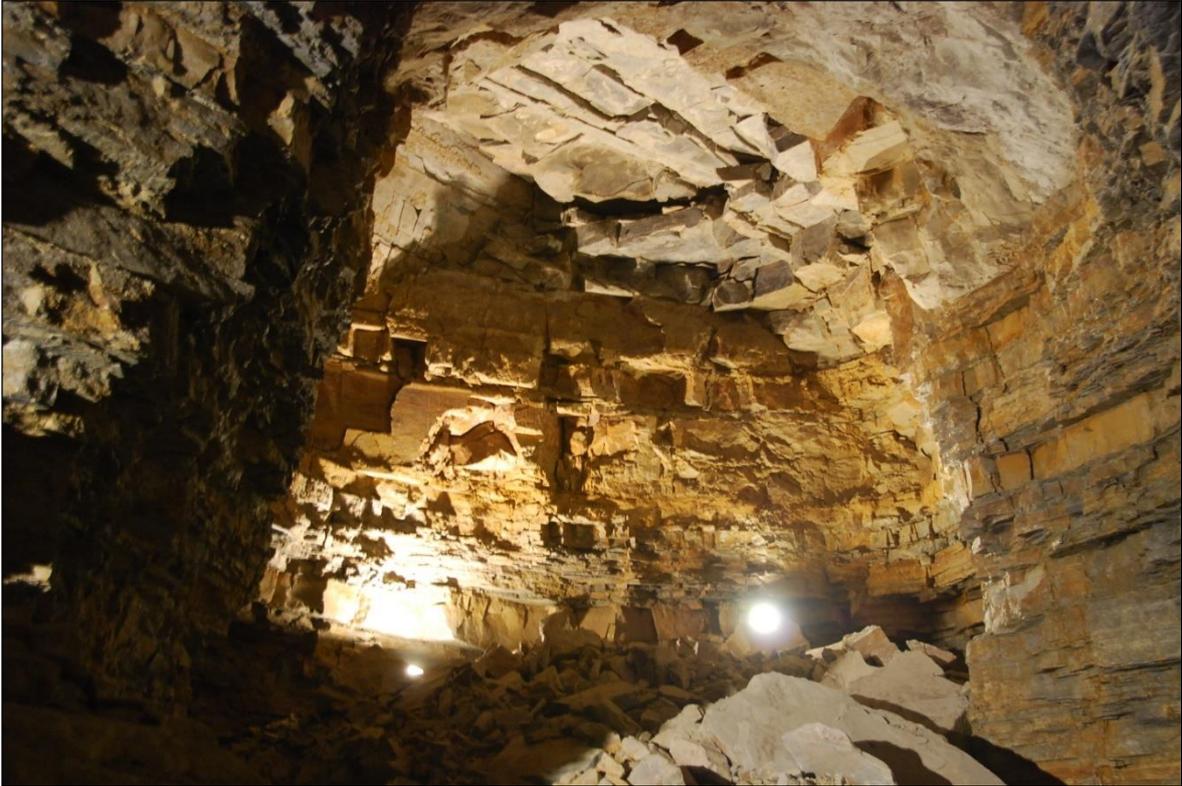
Abb.4 : Bild 4: Aktiver, domartiger Hochbruch in einer großen Abbaukammer

Die untere Schaumkalkbank mit der größten Mächtigkeit war anfänglich auch Hauptgegenstand des Tiefbaues, wie die geometrischen und geologischen Verhältnisse in den alten Abbaufeldern belegen. Die untertägige bergmännische Gewinnung erfolgte in einem unregelmäßigen Kammer-Pfeiler-Bergbau. Mit der Zunahme des Baustoffbedarfes wurden auch die hangenden Schichten mit den beiden anderen Schaumkalkbänken in die Gewinnung einbezogen, wodurch sich auch maßgeblich die Abbauhöhen vergrößerten. Die Ausrichtungs- bzw. Hauptförderstrecken hatten Querschnitte von ca. 2 x 2 m. Abbaustrecken waren ursprünglich 3,5 bis 4 m hoch und 3 m breit. Durch Teilversatz und Firstnachbrüche verringerten sich die Streckenhöhen auf ca. 3 m. Nur partiell wurde Sicherungsausbau aus Holz gestellt. Durch das größtenteils gebräucheltes Deckgebirge und die geborstenen Pfeiler sowie durch Raubbau entstanden größere, domartige Verbruchhohlräume mit einem sehr latenten Standsicherheitszustand mit einem sehr hohen Tagesbruchrisiko (Bild 4).

Domartige Hochbrüche im Untertagebereich sind die Vorstufen für Tagesbrüche oder Senkungen an der Tagesoberfläche. In Abhängigkeit von den anstehenden Gesteinseigenschaften, der tektonischen Vorbeanspruchung und den geometrischen Verhältnissen der Grubenbaue ist das Gebirge als sehr aufgelockert und gebräch einzustufen. Die Stöße und Firstübergänge sind überwiegend stark entfestigt. In den Firsten sind unterschiedlich große Ablösungen und Ausbrüche vorhanden. Bei den Ablösungen handelt es sich meist um zentimeter- bis dezimeterdicke Gesteinsschichten des plattigen bis dünnplattigen Kalksteins, die sich aus dem entfestigten Gefüge durch die Schwerkraft lösen. In den Firsten sind auch

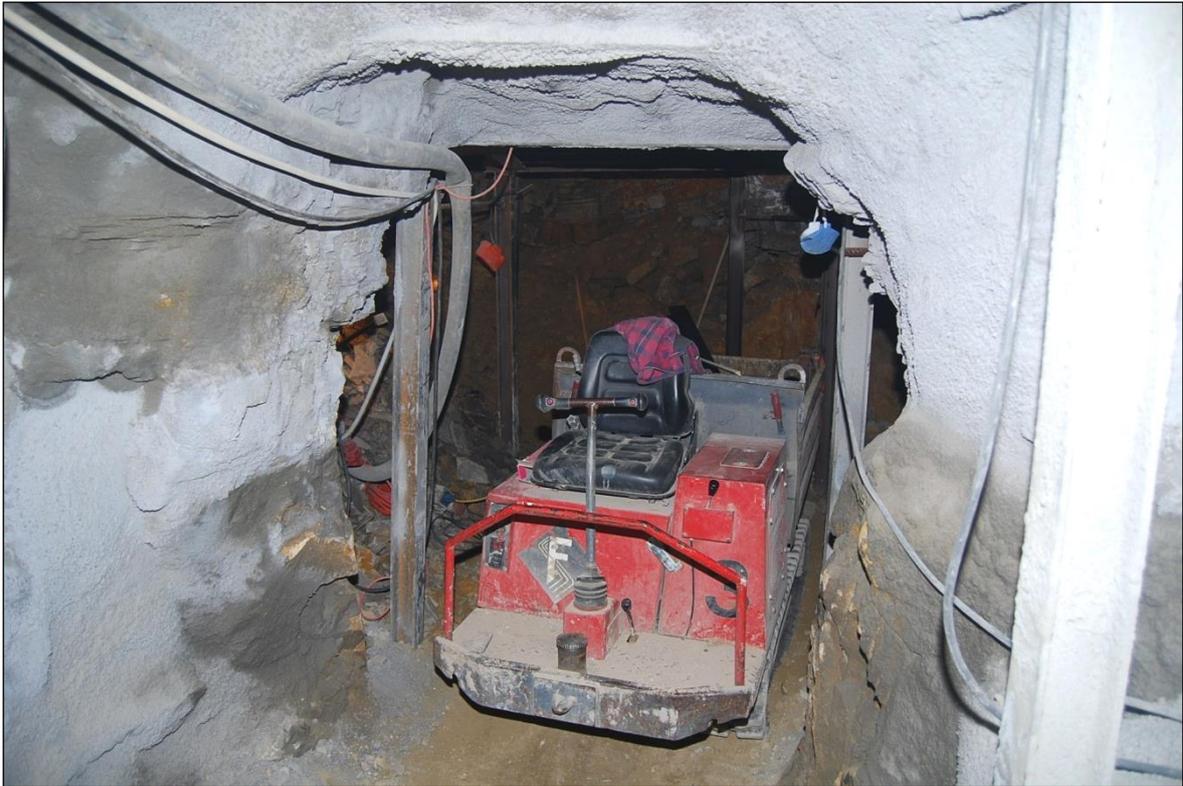
Abb.5 : Aufwältigungs- und Sicherungsarbeiten in den teilverbrochenen Grubenbauen mittels Kleintechnik. Die Streckensicherung erfolgt mit Spritzbeton.

Der Streckenausbau erfolgt mit Stahlstützen und vorausseilender Sicherung mit und ohne Baustahlmatten sowie Spritzbeton (Bild 5). Die Verwendung von Holz sollte zur Sicherung weitestgehend vermieden werden, da bei einer Verfüllung des Hohlraumes ein Rückbau des Holzes stets erforderlich ist. Müssen größere Verbrüche durchfahren werden, sollte ein Stoß aus gewachsenem Gebirge bestehen. Dies ist gebirgsmechanisch günstig und klärt mögliche seitliche Abgänge aus der Verbruchzone auf.
