## **Erdfall Riethnordhausen, Sachsen-Anhalt**

### **1 Einleitung**

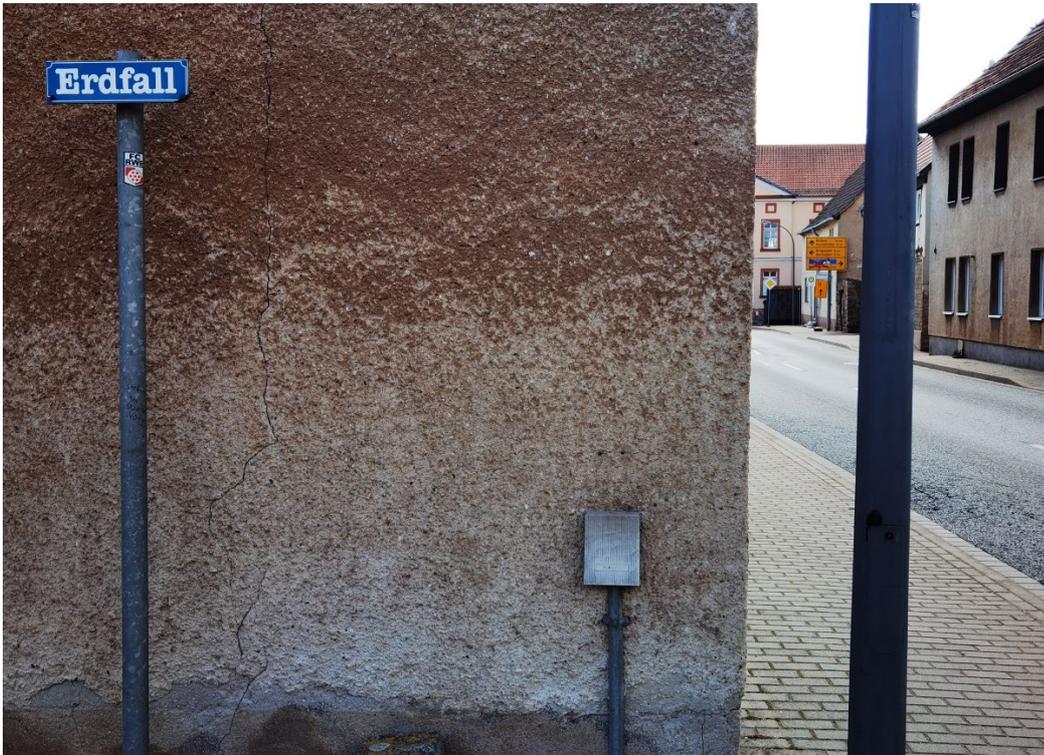
Bild 04: Straßenbezeichnung in Riethnordhausen

Etwa 100 m von dem aktuellen Ereignis findet man im Ort die Straßenbezeichnung „Erdfall“. Der Name geht auf einen Erdfall im Jahr 1776 zurück.

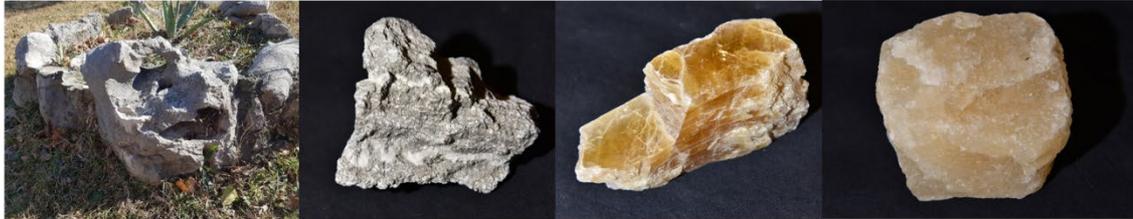
Bild 05: Lösliche Gesteine [4]

Die Regionen Kyffhäuser und Südharz sind geprägt durch Sulfatkarst mit den Gesteinen Anhydrit und Gips. Zahlreiche Höhlen und Schlotten zeugen davon. Anhydrit wird in Verbindung mit Wasser zu Gips. Gips wird durch Wasser gelöst. Ein Liter Wasser kann bis zu 4 g lösen und abtransportieren. Über längere Zeiträume bilden sich im Anhydrit- und Gipsgebirge Höhlen. Charakteristisch für eine Karstlandschaft wie der Südharz sind Dolinen, die an der Oberfläche durch den Einbruch von Höhlen entstehen.

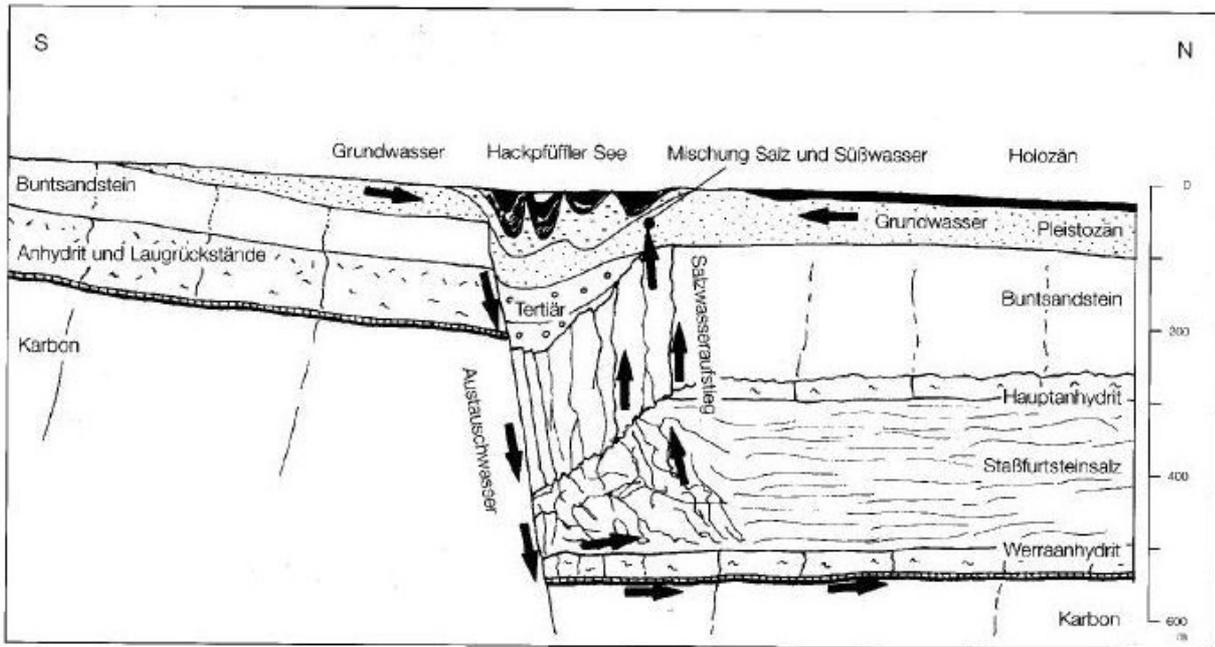
T. Pleil hat 2023 in seiner Bachelorarbeit an der Hochschule Nordhausen Wasserproben aus Erdfällen in der Region untersucht. Demnach ist in der Ortslage Riethnordhausen nicht nur die Salzlagerstätte, sondern auch die darüber liegende Anhydritschicht in die Lösungsvorgänge involviert [6].

Bild 06: Schnitt durch die Kelbraer Störungszone im Bereich des Hackpüffler Sees (Schematisch) und Bewegung des Grundwassers in der Störungszone [7]

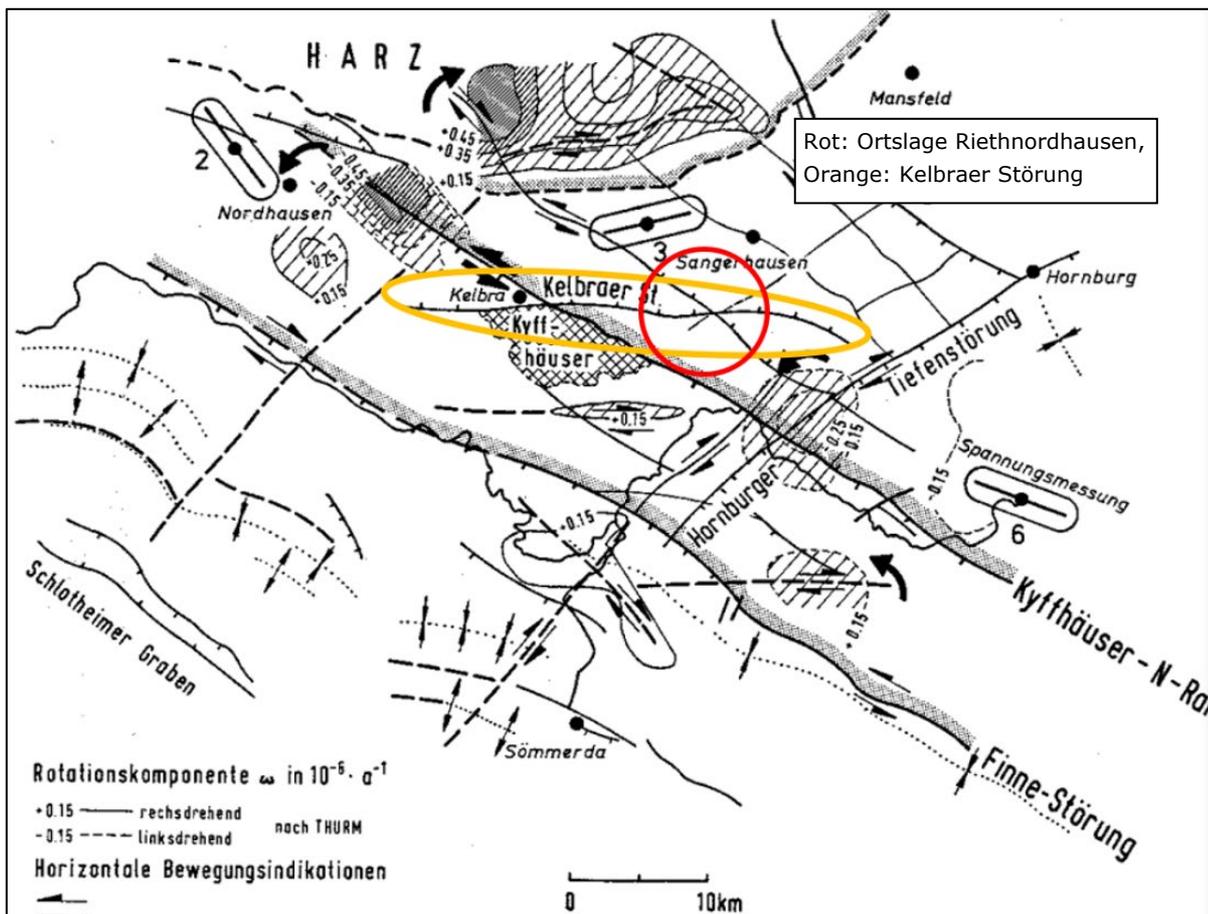
Die Kelbra Störungszone wird in der Geologie als Störungszone nördlich des Kyffhäusers beschrieben und schneidet die Ortslage Riethordhausen.

Bild 07: Modell der rezenten Horizontalbewegungen im Südharzgebiet [8]

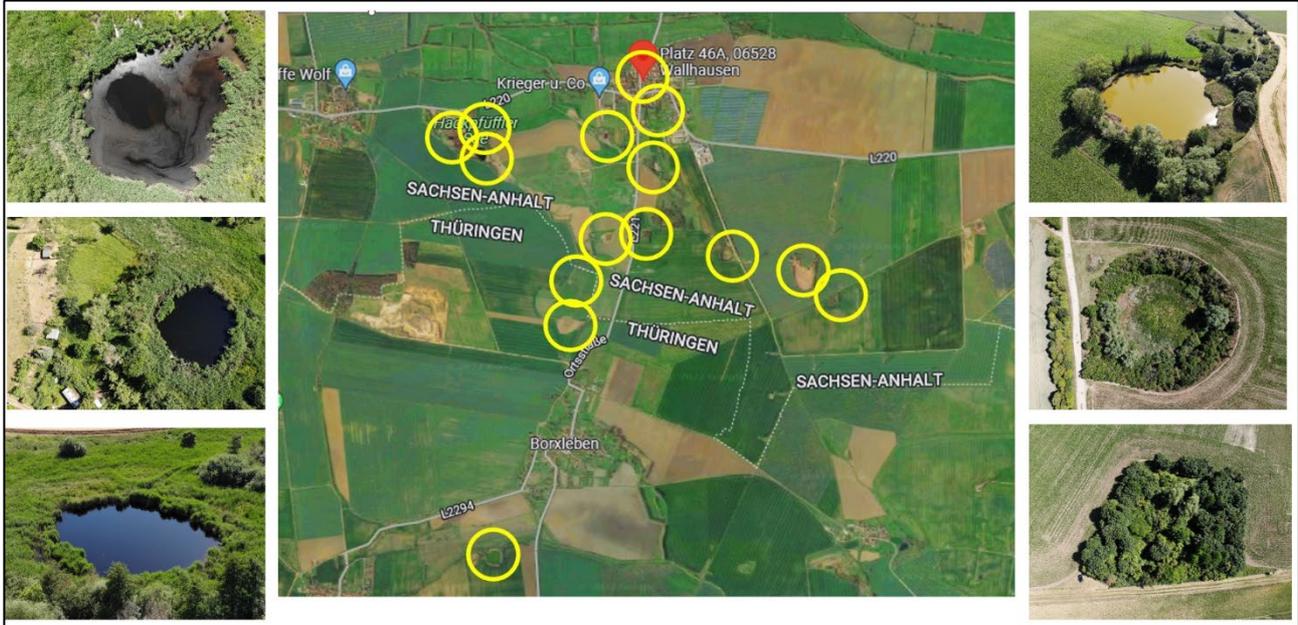
Eine oberflächige Auswertung von auffälligen Flächen in der Nähe von Riethnordhausen zeigt mehr als ein Dutzend Stellen, die auf Erdfälle schließen lassen.

Bild 08: Erdfallverdachtsflächen im Umfeld, Auswertung einer Karte von Google Maps  
Die rote Markierung zeigt die Lage des untersuchten Erdfalls
